## **Assistance technique pour l'identification de projets de résilience des terres et des zones côtières dans la commune de Cocody, Abidjan, Côte d'Ivoire**

**Tome 2 : Fiches de sites**

**Version provisoire, Juin 2022**

## Identification de projets de végétalisation et de résilience des zones urbaines et côtières de la commune de Cocody, Abidjan

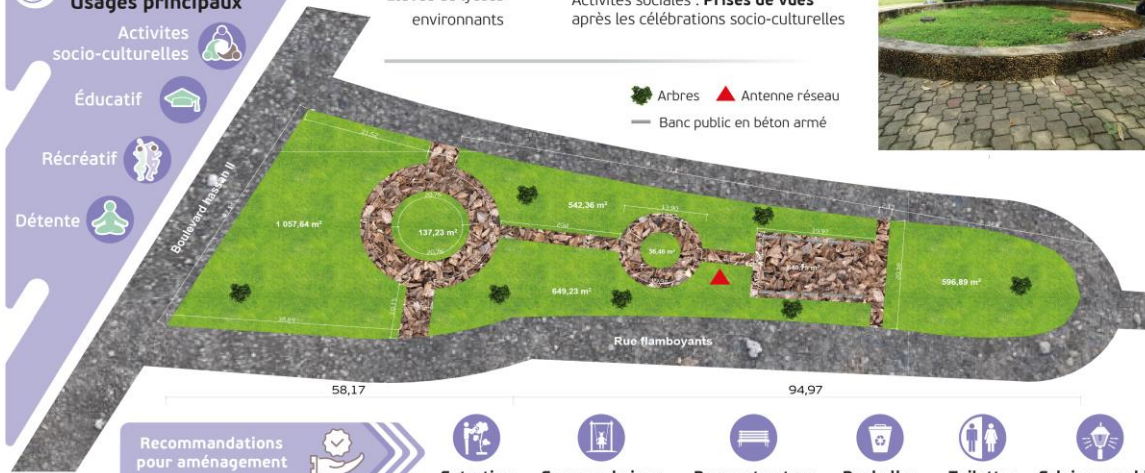
Arbres ▲ Antenne réseau  
— Banc public en béton armé

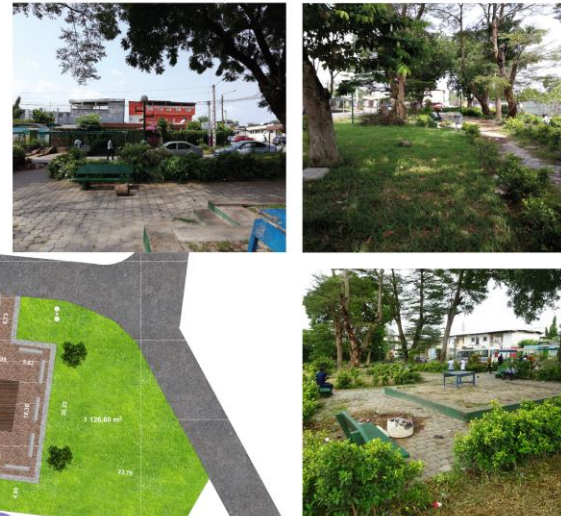
Arbres      Banc public en béton armé  
Lampadaire

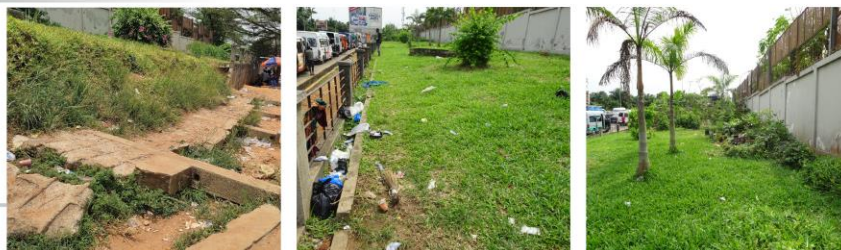
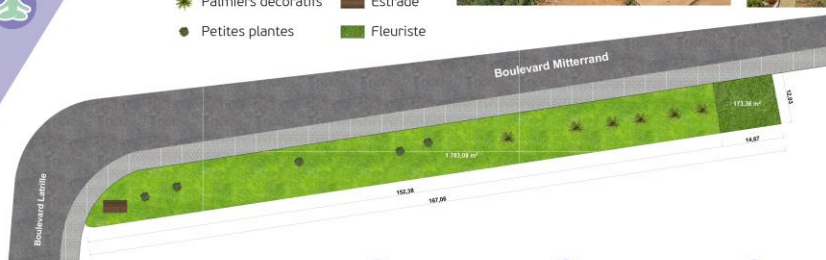
- Palmiers décoratifs
- Estrade
- Petites plantes
- Fleuriste

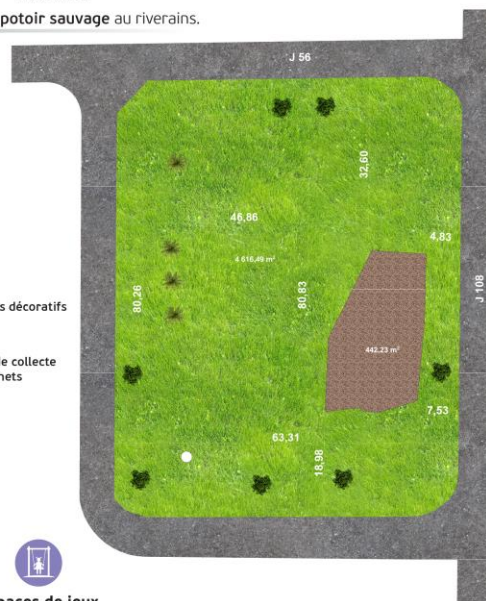
- Palmiers décoratifs
- Arbres
- Points de collecte des déchets

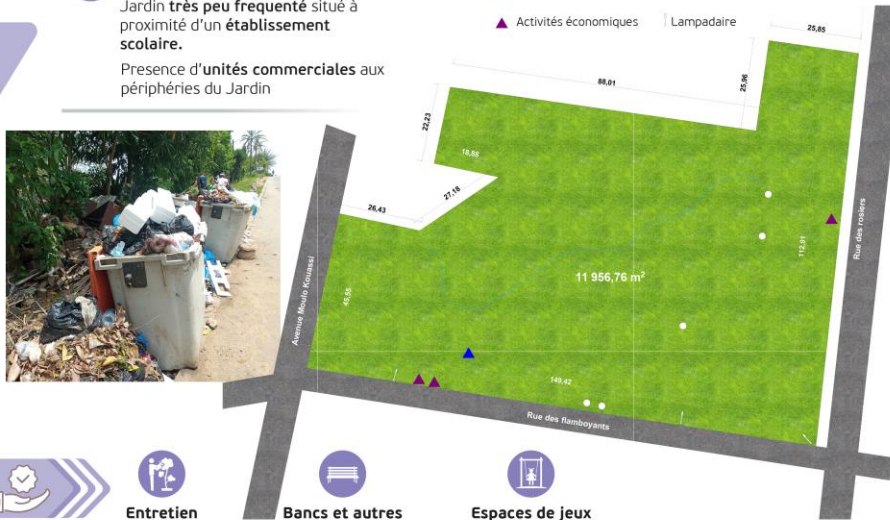
▲ Poulailleurs    ○ Points de collecte des déchets  
▲ Activités économiques    | Lampadaire

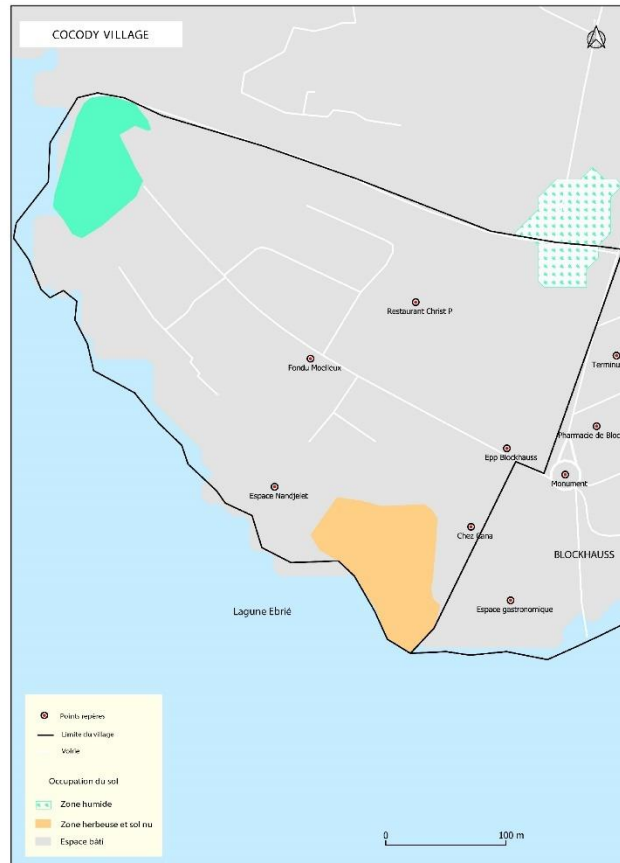
Source : Données de terrain / ONF Internationale, Février 2022

Détente Récréation Activités économiques

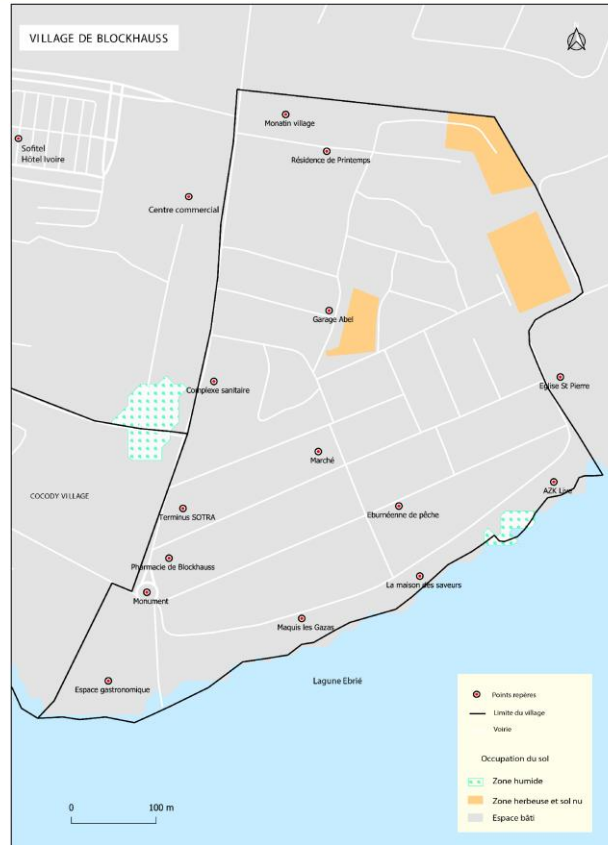
Source : Données de terrain / ONF internationale, Février 2022

Activités économiques

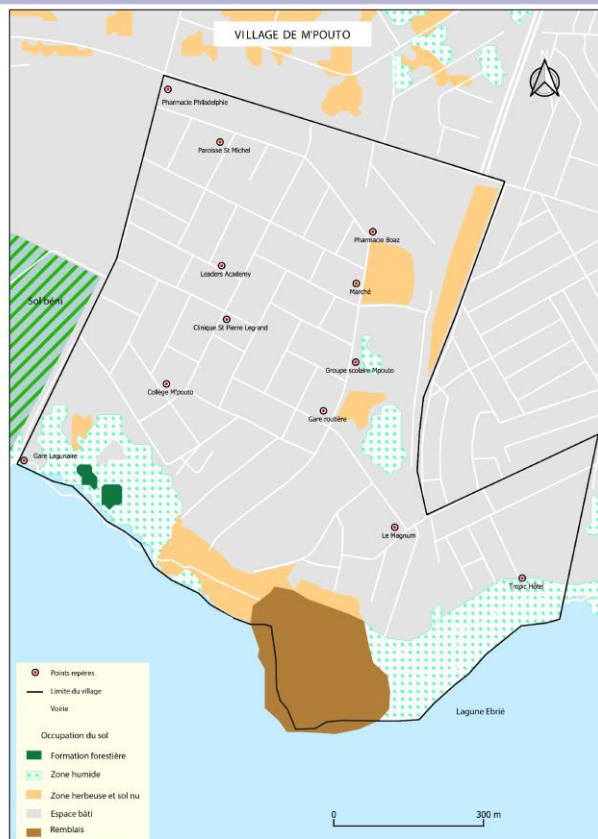
Source : Données de terrain / ONF internationale. Février 2022

Détente Récréation Transport lagunaire Agriculture Sport

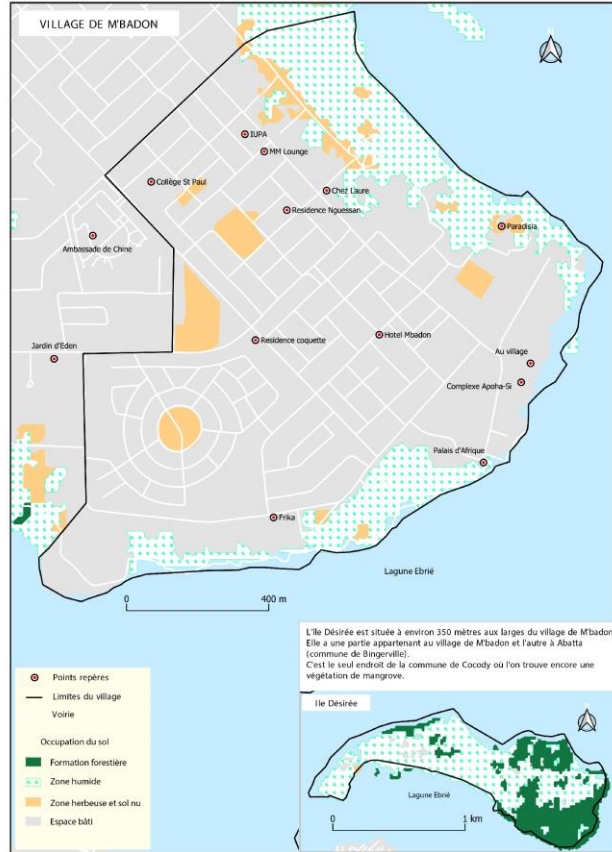
- Détente
- Récréation
- Transport lagunaire
- Activités économiques

L'île Désirée est située à environ 350 mètres aux larges du village de Mbadon. Elle a une partie appartenant au village de Mbadon et l'autre à Abatta (commune de Bingerville). C'est le seul endroit de la commune de Cocody où l'on trouve encore une végétation de mangrove.

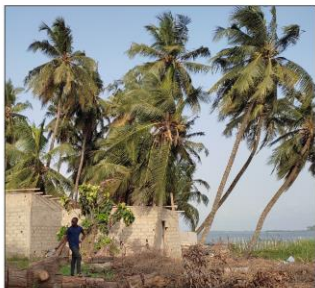
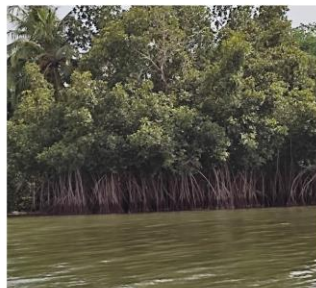
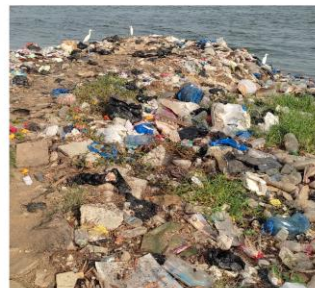
Réelle volonté de nettoyer la berge et un goût pour l'esthétique  
Activité économique la plus importante: **restauration**  
Présence d'une **gare lagunaire rudimentaire**
