Mairie de Cocody

Assistance technique pour l'identification de projets de résilience des terres et des zones côtières dans la commune de Cocody, Abidjan, Côte d'Ivoire

Tome 2 : Fiches de sites

Version provisoire, Juin 2022

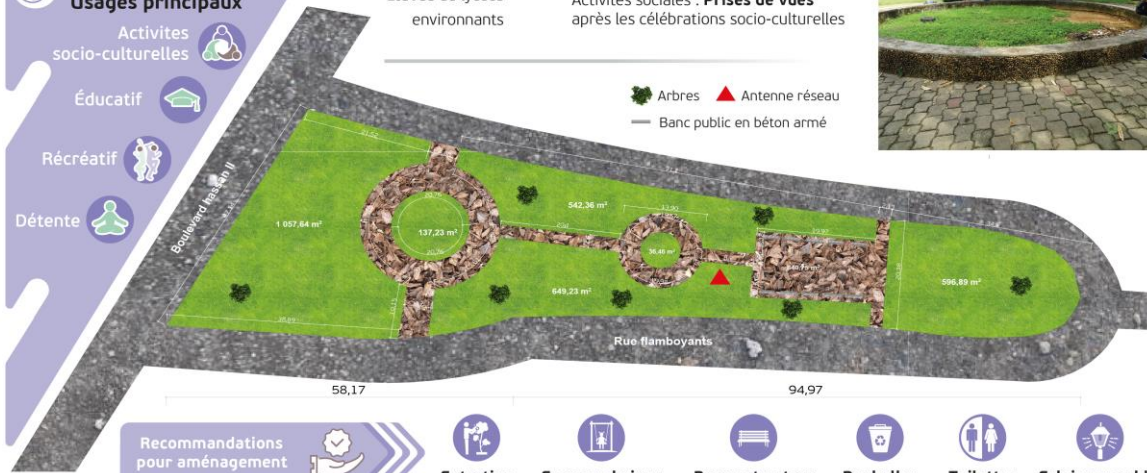
01 Bougainvilliers

Arbres ▲ Antenne réseau
— Banc public en béton armé

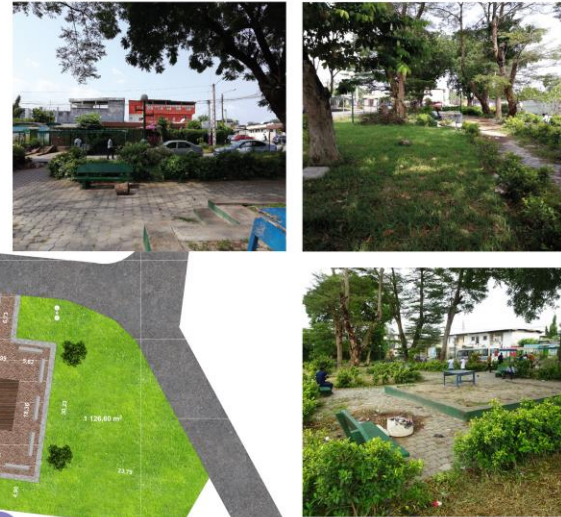
03 Val Doyen II

- Arbres
- Lampadaire
- Banc public en béton armé

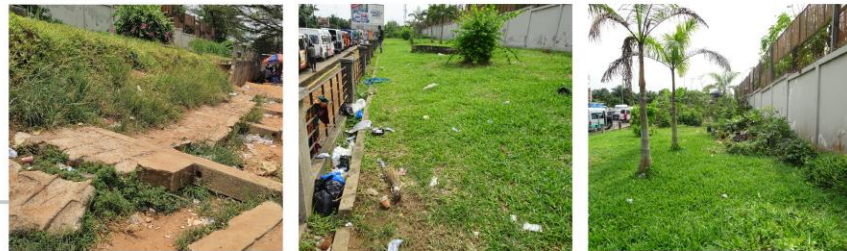
05 La Vie

- Palmiers décoratifs
- Petites plantes
- Estrade
- Fleuriste

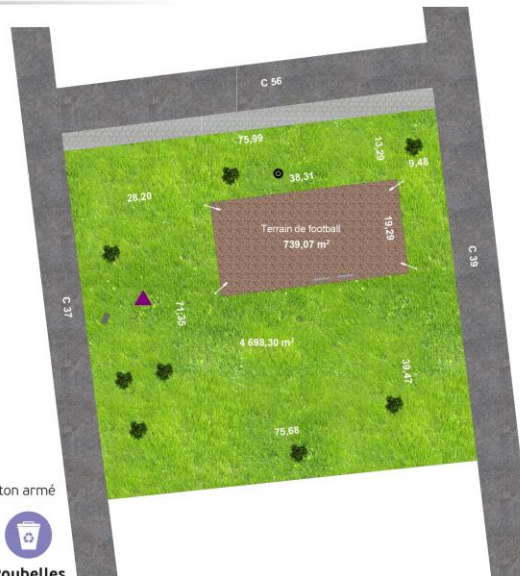
06 Cité des cadres

- Arbres
- Lampadaire
- Activités économiques
- Box à livres pour enfants
- Monument
- Banc public en béton armé

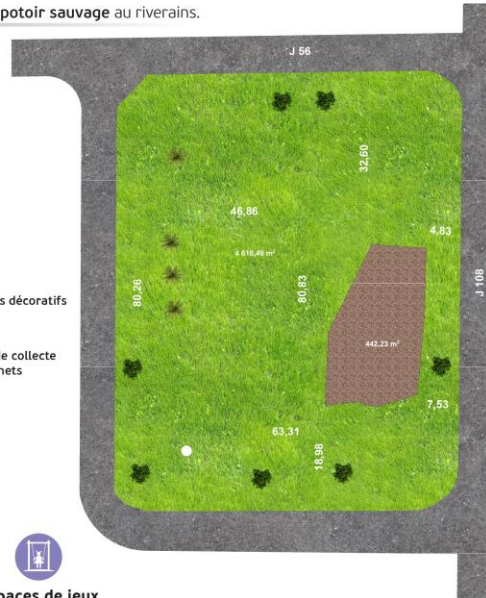
07 Vallon

- Palmiers décoratifs
- Arbres
- Points de collecte des déchets

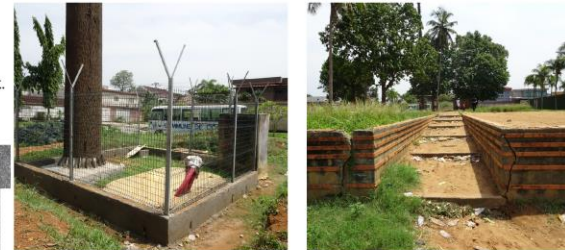
08 Polyclinique

- Palmiers décoratifs
- Arbres
- Antenne réseau
- Plateforme de l'antenne
- Activités économiques
- Banc public en béton armé
- Béton en cylindre

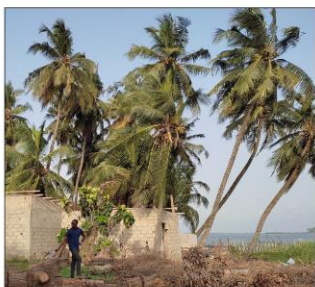
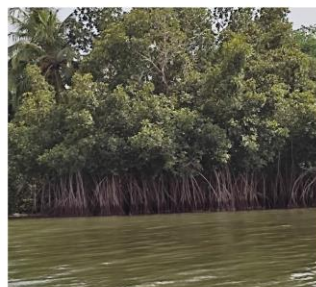
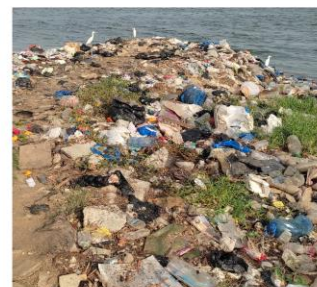
Activité économique la plus importante: **restauration**

Présence d'une **gare lagunaire rudimentaire**

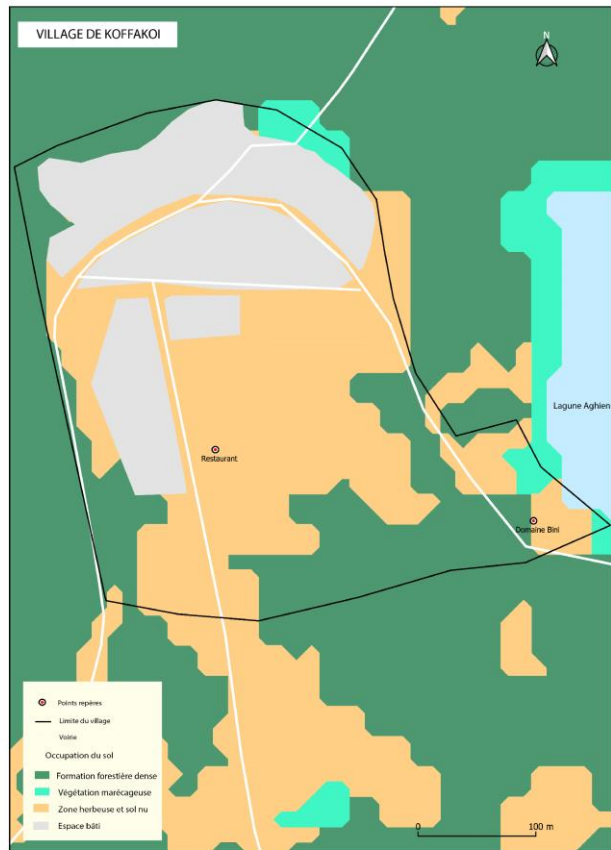
18 Koffakoi

Longueur approximative de la berge lagunaire : 1057 m

Source : Données de terrain / ONF internationale, Février 2022
